Měření přijímací cesty transvertoru TR144H+40 verze 28/144MHz, v.č.370

Zaměřil jsem se na odolnost přijímací cesty transvertoru TR144H+40 (verze 28/144MHz, v.č.370), abych si ověřil co transvertor snese.

Měření probíhalo 7.11.2013, v Kornu u Rudy OM6BB na jeho přístrojích.

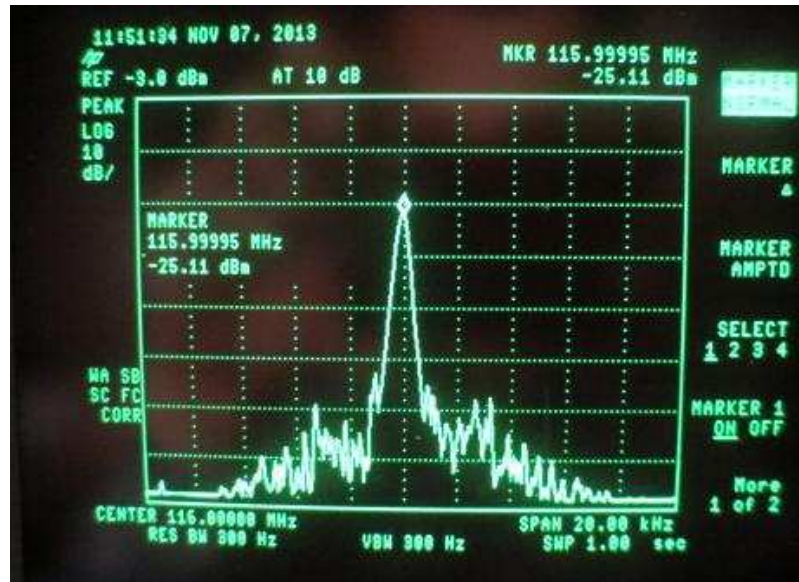
obr.č.3 Signál lokálního oscilátoru na výstupu transvertoru

Naměřená hodnota: 115,99995MHz

Toto měření považuji pouze za doplňkové a orientační, vzhledem k tomu, že spektrální analyzátor není zrovna nejvhodnější nástroj na přesné měření frekvence. Vzhledem k tomu, že v transvertoru je použit termostat pro lokální oscilátor a vzhledem ke zkušenostem výrobce, si troufám tvrdit, že chyba 50Hz je způsobena odchylkou spektrálního analyzátoru a že lokální oscilátor bude od frekvence 116MHz vzdálen v jednotkách herců.

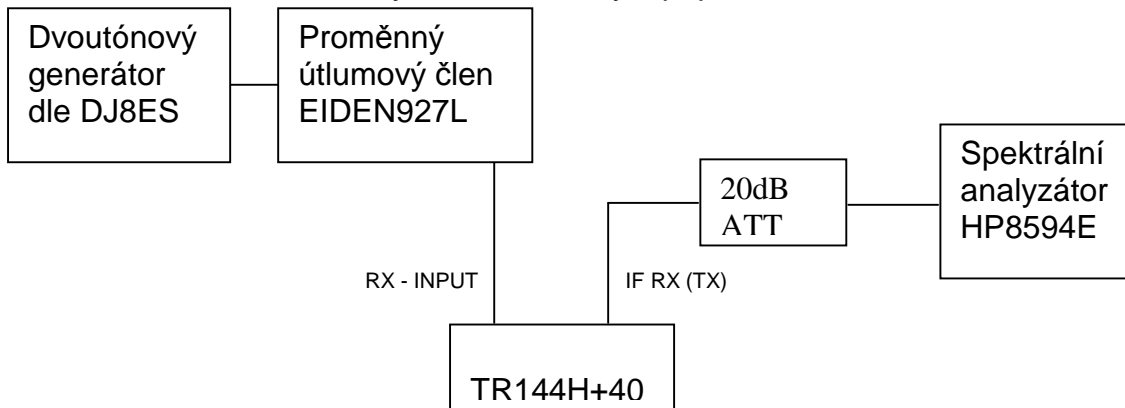
Pro měření bylo použito zapojení dle obr.č. 6. Obr.č. 7 ukazuje jak to vypadalo v praxi. Dvoutónový generátor pracuje na frekvencích 144,2 a 144,6 MHz s výstupními hodnotami $-1,8\text{dBm}$ a $-1,3\text{dBm}$ (viz. obr.č. 8 a 9). Proměnným útlumovým členem byla hodnota z dvoutónového generátoru nastavována na vstupu transvertoru. Na spektrálním analyzátoru byly kontrolovány hodnoty výstupní úrovně z transvertoru na 28,2 a 28,6 MHz a dále hodnoty nežádoucích intermodulačních produktů. Vše bylo zapisováno do tabulky s naměřenými hodnotami (viz. níže). Je nutno podotknout, že výstupní hodnoty dvoutónového generátoru nejsou nijak kontrolovány a tudíž se během měření mohli měnit, což se projevilo na naměřených hodnotách výstupní úrovně na 28,2 a 28,6MHz (viz. chyba měření č.1 níže). Dále během nastavení spektrálního analyzátoru nedošlo k zapnutí korekce externího útlumu 20dB, tudíž k naměřeným hodnotám bylo připočteno v tabulce 20dB.

obr.č.6 Blokové schéma zapojení

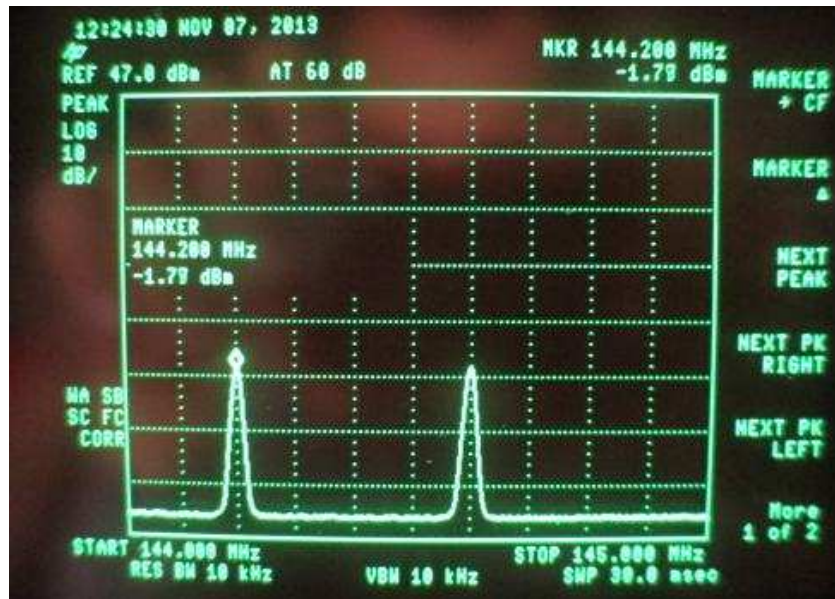
obr.č.8 Výstup z dvoutónového genrátoru 144,2MHz -1,79dBm

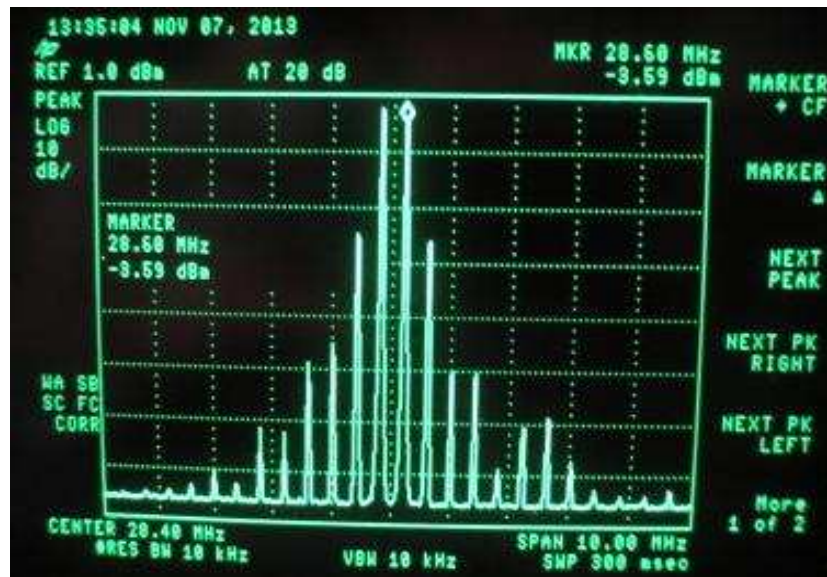
obr.č.18 Výstupní signál z transvertoru při vstupním signálu $-7,9\text{dBm}$

| č. měř. | č. obr. | vstup 144,6MHz | | výstup 28,6MHz žádoucí signál | | výstup 27,8MHz produkt IP3 | | výstup 29MHz produkt IP5 | |
|---|---|---|---|---|---|---|---|---|---|
| 25 | 18 | 6 | -7,9 | +16,4 | 1,5 | -3 | 4 | -24 | 2 |
